## Сила гидравлики

В.В. Смородин, 2025 г., фото автора

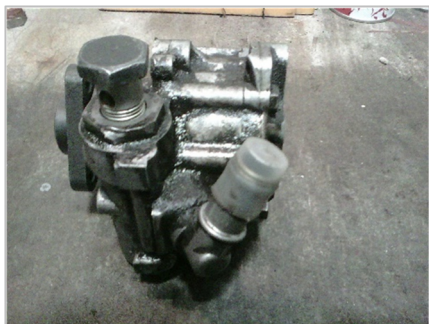
Рисунок 1. Масляный насос, изготовленный ООО "Рулевые системы". Сверху виден банджо-болт

Напоследок я решил попробовать снять хотя бы начало масляной магистрали – отсоединить первый шланг, идущий от масляного насоса. Для этого нужно было вывернуть банджо-болт, соединяющий штуцер первого шланга и масляный насос. Первые попытки были сделаны без снятия масляного насоса. Снизу автомобиля можно было вполне попытаться это сделать, соседние детали не мешали. Вооружившись усиленной торцевой головкой на 22, я пытался это сделать. Однако тянуть приходилось с такой силой, что были опасения погнуть кронштейн, на котором установлен масляный насос. Я принял решение снять масляный насос с кронштейна прямо с подсоединенным шлангом, зажать насос в тисках и применить максимальную силу, какую только смогу. Небольшое затруднение было лишь в том, что шкив масляного насоса находится на одном ремне с генератором, но это было решаемо.

Это было сделано. Специально для этого с верстака были сняты мощные тиски, установлены под автомобилем, в них был закреплен насос, от которого шланг высокого давления шел в сторону рулевой рейки. На вороток был надет метровой обрезок стальной трубы для увеличения длины рычага. В тот момент я применил такую силу, которую только смог. И в какой-то момент торцевая головка на 22 просто сорвала грани банджо-болта. Это была катастрофа. Я понимал, что, если еще раз попытаться потя-

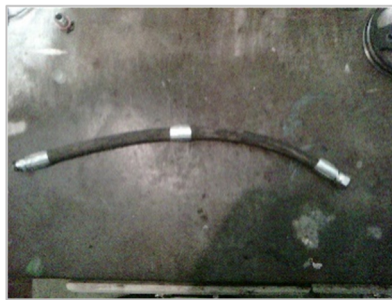
Рисунок 3. Второй (считая от масляного насоса) шланг высокого давления, изготовленный "РВД-эксперт". В центре шланга видна дроссельная вставка

Стальную трубку «обратки» и шланги высокого давления изготовила организация «РВД-эксперт». Также было учтено, что на ближайшем шланге к рулевой рейке находится дроссельный клапан, он был перенесен в новый изготовленный шланг со старого. Было немножко усовершенствовано соединение шлангов – они их соединили через специальный переходник. По совету «РВД-эксперт» на стальную трубку я надел термоусадочную полимерную трубку, осадив ее на газовой горелке; теперь можно надеяться, что она очень долго не заржавеет. Масляный насос в сборе с кронштейном и шкивом был изготовлен заводом ООО «Рулевые системы». Все новые детали были поставлены на свои места.

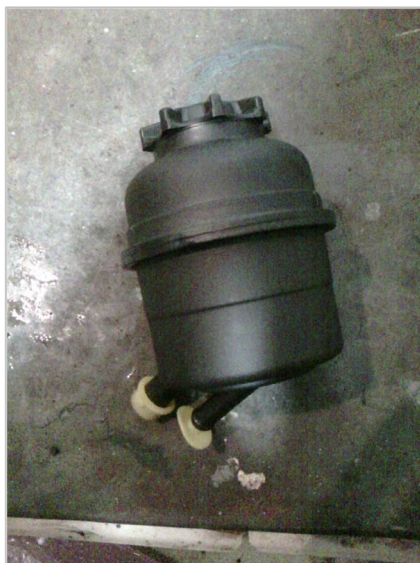
Рисунок 4. Масляный бачок-аналог бачка фирмы ZF. производитель ООО "Курганспецмаш"

У меня стоял черный бачок фирмы ZF, они также ставятся на автомобили «Газель». В них устанавливается фильтр сетчатый. Но, по информации некоторых источников, в настоящее время в продаже таких бачков нет. Но такие черные бачки тоже разные: у одних патрубки косые, у других прямые. Технологически больше подходят бачки первого типа. Мне удалось в магазине, в котором продавали запчасти для автомобилей «Газель», найти такой бачок, но не фирмы ZF, а российский аналог с косыми патрубками. Однако мое внимание привлек дешевый полупрозрачный белый бачок тоже российского производства, который имеет прямые патрубки и также устанавливается на автомобили «ГАЗ». Этот полупрозрачный бачок имеет бумажный фильтр, который, по мнению некоторых источников, отфильтровывает масло лучше, чем сетчатый. Однако это не единственное преимущество. Бачок полупрозрачный, и для того, чтобы посмотреть уровень масла, крышку бачка не нужно откручивать. Крышка этого бачка не имеет маслоизмерительного стержня, уровень масла контролируется по отметкам на стенках бачка. По размеру этот бачок аналогичен черному, отличие заключается лишь в прямых патрубках. Несмотря на это, я решил его взять. Также я взял про запас и черный бачок с косыми патрубками.

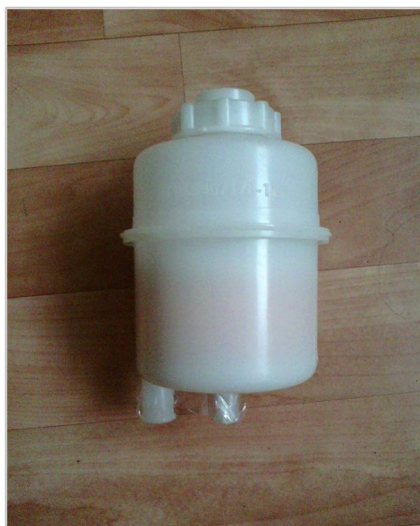
Рисунок 5. Полупрозрачный масляный бачок неизвестного российского производителя. Применяется на автомобилях "ГАЗ"

Белый масляный бачок был установлен. Перед этим мной был отправлен запрос в ООО «Рулевые системы», поскольку все-таки оставались сомнения, можно ли устанавливать такой бачок. ООО «Рулевые системы» подтвердили, что такая замена возможна. Нельзя сказать, что он подошел идеально на посадочное место – шланги низкого давления чуть-чуть пришлось подогнуть – однако его преимущества, как мне кажется, того стоят.
